## Hammarbystugan på Erikskulle

**Antikvarisk rapport om Hammarbystugans upprustning 2015–2018,  
Söderbykarls socken, Norrtälje kommun, Stockholms län, Uppland.**

Rapport 2018: 08  
Rolf Hammarskiöld

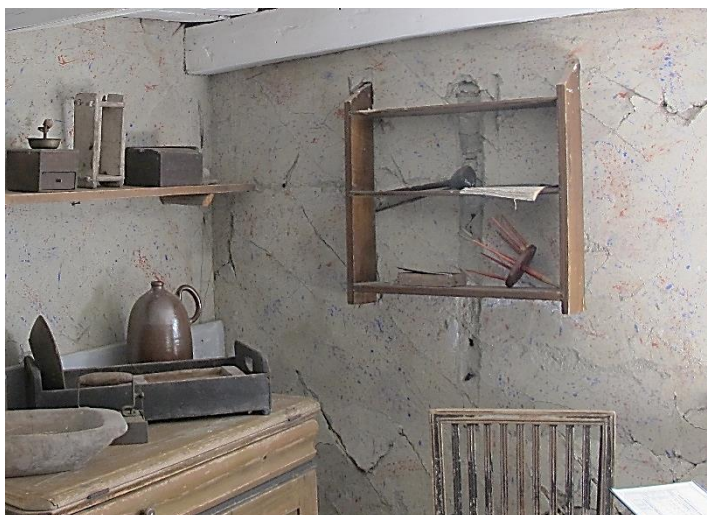
I hembygdsgårdens vård- och underhållsplan, upprättad av Stockholms läns museum 2013, påtalades att Hammarbystugans timmerstomme försvagats och därför förvridits. Stockar kom alltmer ur läge, så att lerkliningen lossnade från kökets väggar.

*Bilden ovan visar köket före påbörjade arbeten. Väggarnas lerklining var rämnad och satt löst. Foto Hedvig Bellberg 2015-08-27*

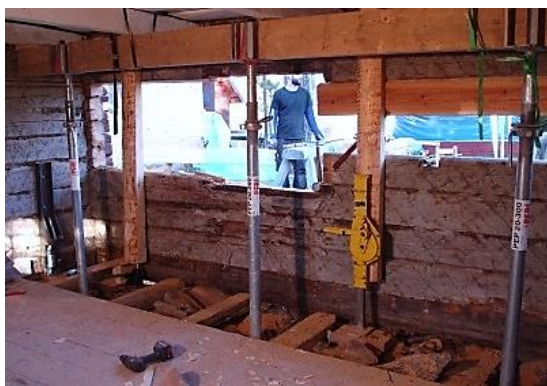
*För att kunna byta väggtimmer avlastades den bärande väggen med stämper. Foto Söderbykarls fornminnes- och hembygdsförening 2015.*

För att kunna byta bärande väggtimmer måste delar av köksgolvet tas upp, så att stämper till takbjälkar kunde resas på stadigt underlag. Sedan borttogs nämnda sju stockar. Ersättande stockar, av ramsågad furu, bilades för att få slät, vattenavvisande yta. De slogs ihop till en färdig väggsektion, som fogades i befintlig stomme. Samtidigt återfick sydöstra hörnet en fungerande knutkedja.

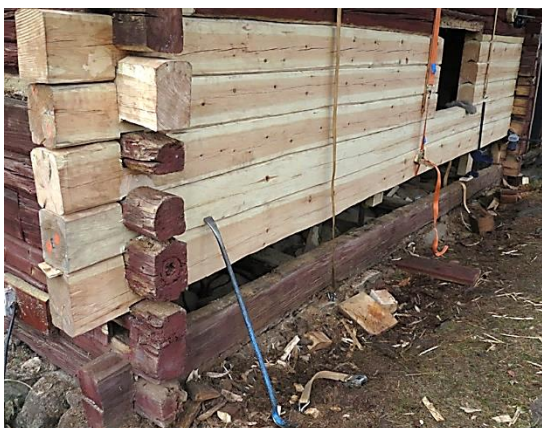
*Bilden ovan togs då ny väggsektion i nordost sattes in. Foto Sara Borgesjö 2015-11-13*

I kökets nordöstra hörn, närmast farstun, innebar den nyinsatta väggsektionen en generalskarv intill en mellanväggsknut. Därför förstärktes knutkedjan där med en följare på väggens utsida, förankrad med gängstång genom timmerstommen, in till en stående 2"-planka på insidan. (Plankan doldes senare bakom köksväggarnas nya lerklining.)

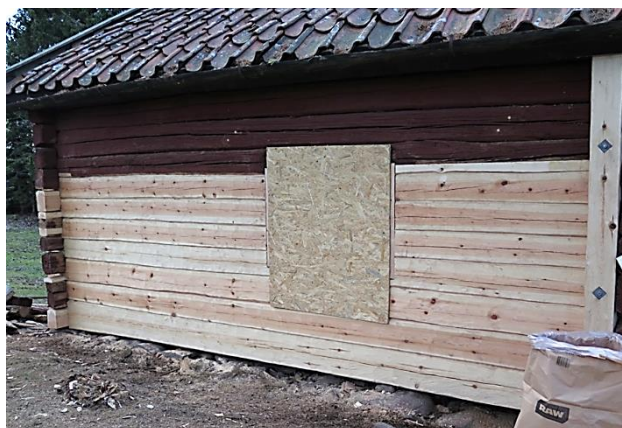
*Bilden ovan togs då den väggsektionen var helt klar. Till höger ses en ny följare. Foto Sara Borgesjö 2015-12-11*

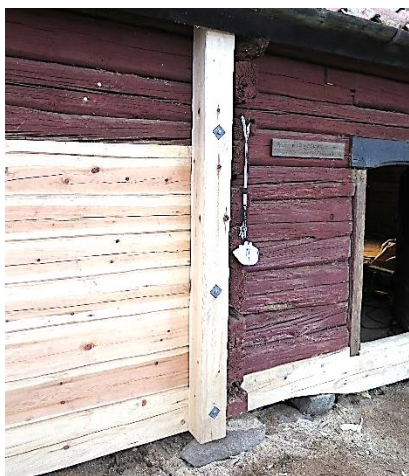
*Bilden ovan visar ny väggsektion, följare och syll med tröskel.*

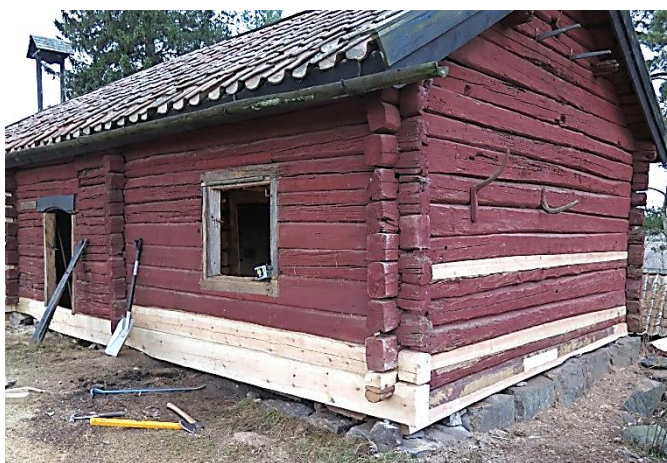
*I östra långsidans norra del byttes två syllvarv. På norra gaveln räckte att halvsula tre befintliga stockar.*

- Hela östra långsidans syllvarv byttes. Syllstockarna fogades ihop med blixtskarv. I långsidans norra del, anderstugan, byttes även andra stockvarvet.
- Ingångsdörren fick en ny omfattning.
- På norra gavelväggen halvsulades i syllstocken, andra och fjärde stockvarvet.
- I stugans nordvästra vägg, i anderstugan, renhögs syllstocken från rötskadat material. Dessutom lades syllstenar tillrätta.

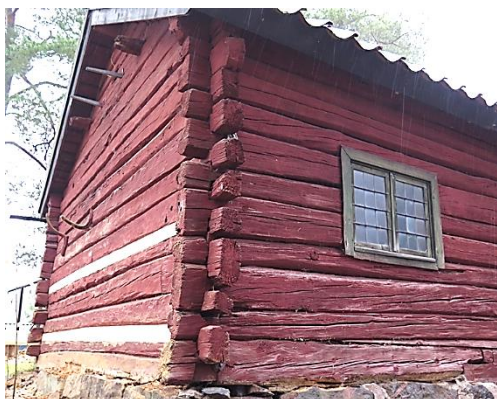
*På norra gaveln halvsulades syllen, andra och fjärde stockvarvet. Dessutom lades grundstenar tillrätta i nordväst.*

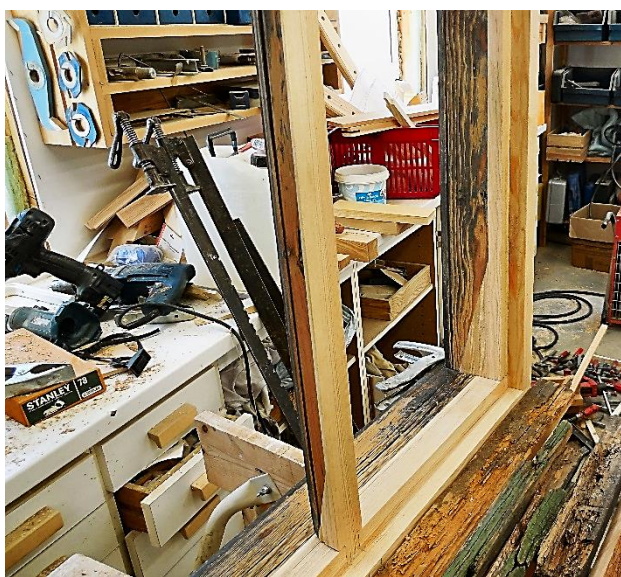
I ännu sämre skick var fönstrens karmar. Orsaken till uppkomna, djupa skador antogs vara att vatten läckt från taket och från otäta fönsterfoder. Därtill kom att karmarnas virke var ”felvänt”, så att splinten utsattes för slitage snarare än kärnan.

*Fönsterkarmarna krävde omfattande reparation. Befintligt virke behölls till en mindre del.  
Foto Göran Ulvfot, Båt & byggnadsvård i Roslagen*

Till reparationsvirke togs tätvuxen furu, med 60–80 % andel kärna, av högre kvalitet än karmarnas befintliga virke. Av kostnadsskäl valdes raka fogar, istället för laxstjärtformade som funnits förut. Fogarna är dessutom skruvade istället för spikade, eftersom skruv håller bättre. Nya karmdelar sattes med kärnveden vänd utåt. Rå linolja ströks på de ytor av karmen som inte målas.

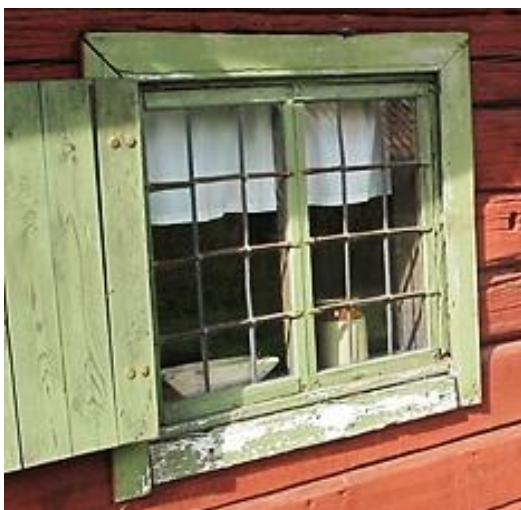
Fönsterrutor med spröjsverk demonterades innan åtgärderna på bågar vidtog. Mycket röta förekom, mest i bottenstycken och nederändar av sidostycken. I en del fall måste hela stycken av fönsterbågar bytas, fast strävan var att av antikvariska skäl spara befintligt virke. Där så var möjligt borttogs bara skadat virke på utsidan, om insidans virke alltså var friskt. Kompletterande virke fästes med epoxilim.

*Bilden ovan visar fönstrets utseende före renovering. Foto Sara Borgesjö 2015-08-27*

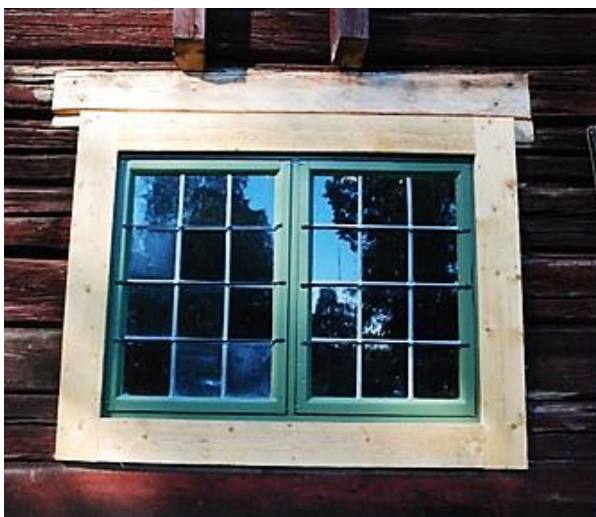
*De nyrenoverade fönstren fick foder med sågad yta. Foto Hanna Hjalmarsson 2016-09-07*

Fönstren återmonterades, fick därpå nya fönsterfoder, med sågade ytor, utan hyvlade profiler som de föregående hade haft. Efter kritik från medverkande antikvarie slipades fodren, så att ytorna fick ett mer tidsenligt utseende. För att minska risken för läckage in till karmar och timmerstomme försågs fönsterfodren med vattenlister på ovansidan. Målning skedde med likadan grön linoljefärg som funnits förut.

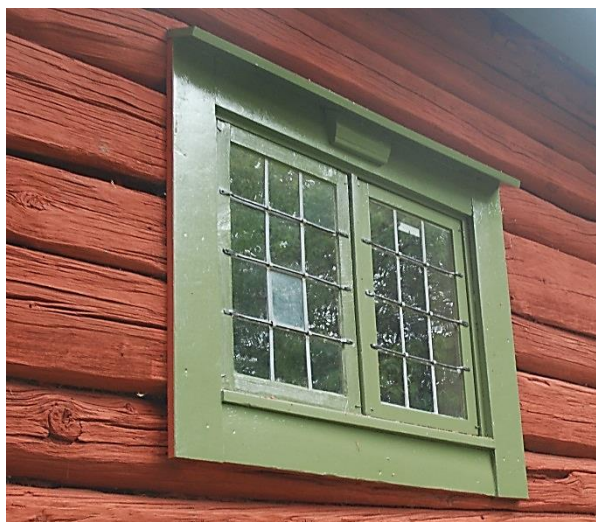
*Fodren slipades för att få ett mer tidsenligt utseende. Foto Rolf Hammarskiöld 2017-09-22*

- Nya yttre fönsterfoder gjordes av bräder med sågad yta, utan att medverkande antikvarie hade vidtalats. Tidigare fönsterfoder hade varit hyvlade, några dessutom med profilerad innerkant och gerade hörn. Åtgärd: Efter invändningar från medverkande antikvarie slipades de yttre fönsterfodren, så att de fick ett mer tidsenligt utseende.

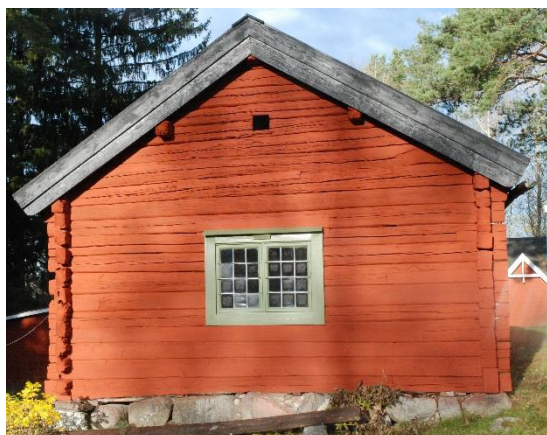
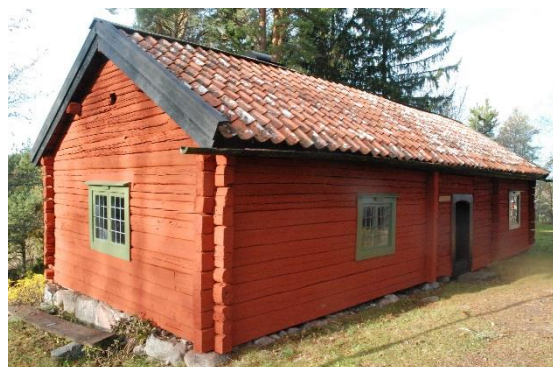
*Hammarbystugans nyrenoverade exteriör. Fotografier Rolf Hammarskiöld 2017-11-03*

Fasaderna av bart timmer ströks två gånger med Falu ljus rödfärg. (Sannolikt målades med ljus rödfärg även vid föregående renovering.)

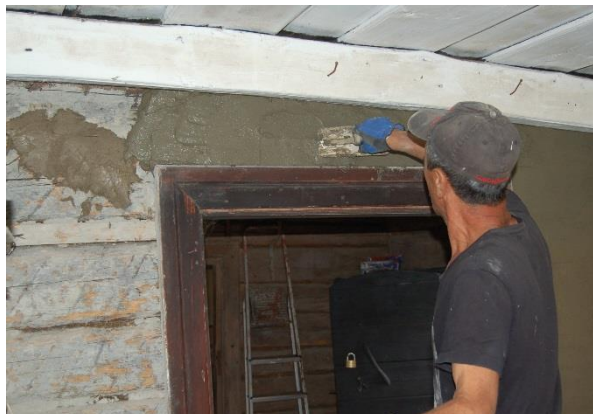
*Kökets väggar lerklinades juni 2017. Foto Söderbykarls fornminnes- och hembygdsförening*

Väggarna lerklinades. Bruket fick en traditionell sammansättning, utan sand men med en relativt hög andel växtfiber. Bara ett påslag gjordes, för att få ett tidsenligt utseende. Då lerklining torkade uppstod horisontella sprickor, vilka senare fylldes igen. Lerklining togs även till att laga gamla skador i kökseldstaden.

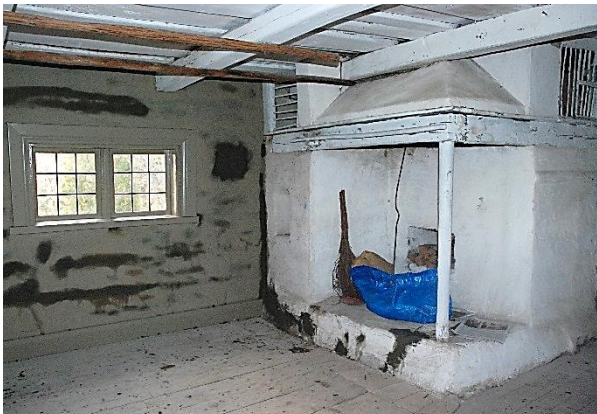
*I november 2017 fylldes uppkomna sprickor med kompletterande lerklining. Dessutom lagades härden. Foto Rolf Hammarskiöld 2017-11-03*

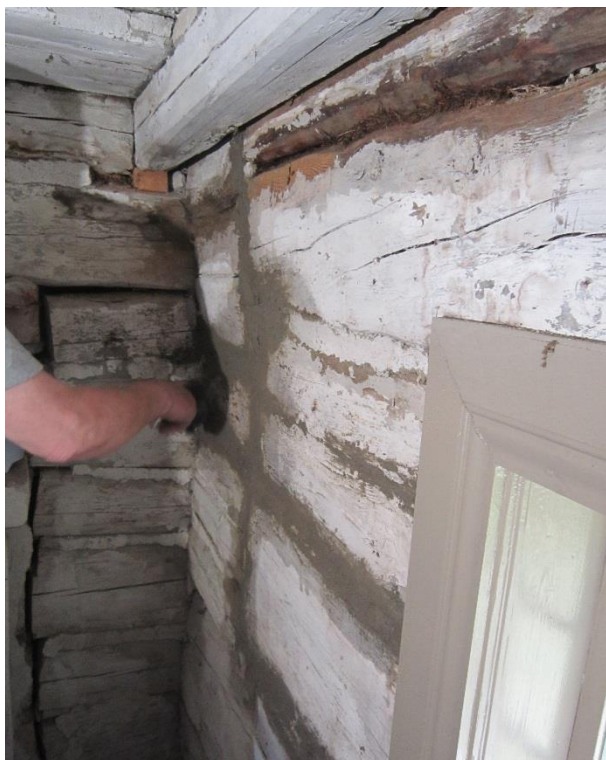
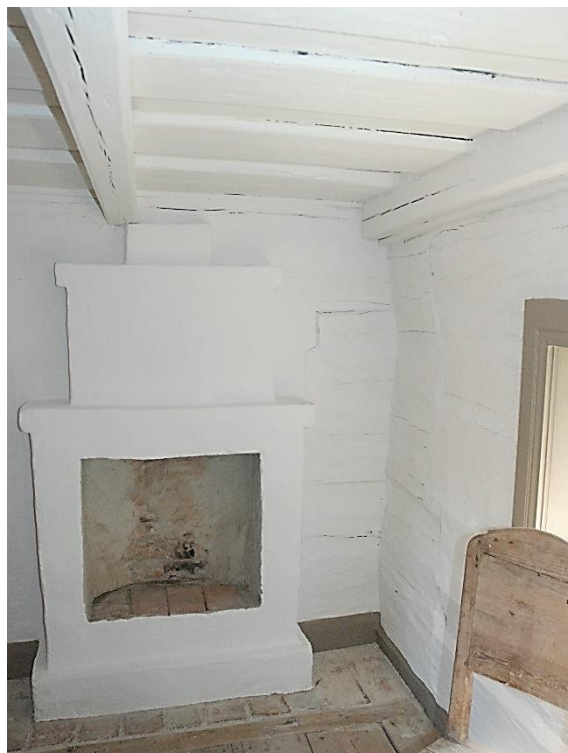
*Bilden till vänster togs den 7/5–2018, då lerkliningen kompletterades mellan kammarväggarnas plant bilade stockar. Bilden till höger togs den 9/7–2018, då kammarens renovering hade avslutats. Fotografier Rolf Hammarskiöld*

Våren 2018 kompletterades lerkliningen som fyller skarvarna mellan kammarväggarnas planhuggna stockar. Tak och väggar rengjordes före ommålning med vit limfärg. Även spismuren ommålades.

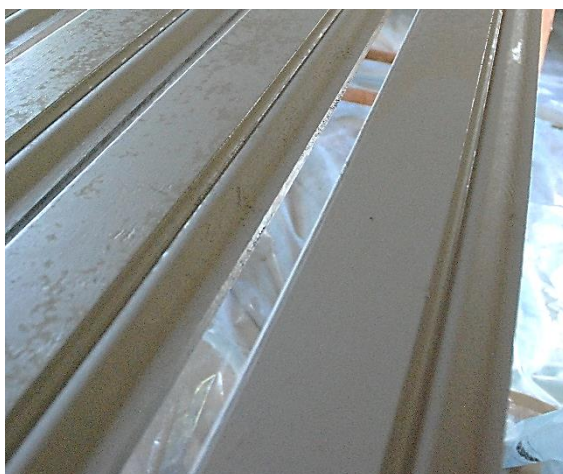
- Inomhus, i kök och anderstuga, borttogs befintliga fotlister och fönsterfoder. Utan att vidtala medverkande antikvarie fick ersättande listverk en annan profilering och färgsättning. Bytet godtogs, sedan beställaren förklarat att de föregående varit i olika utförande, delvis sekundära och genomgående i dåligt skick.

*Hammarbystugans nya inre fönsterfoder målades med linoljefärg i september 2016.  
Foto Hanna Hjalmarsson 2016-09-07*

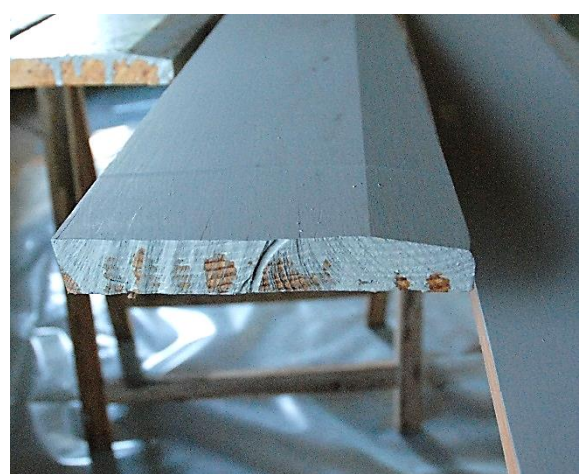
*Hammarbystugans nya fotlister målades med linoljefärg i september 2016.  
Foto Hanna Hjalmarsson 2016-09-07*

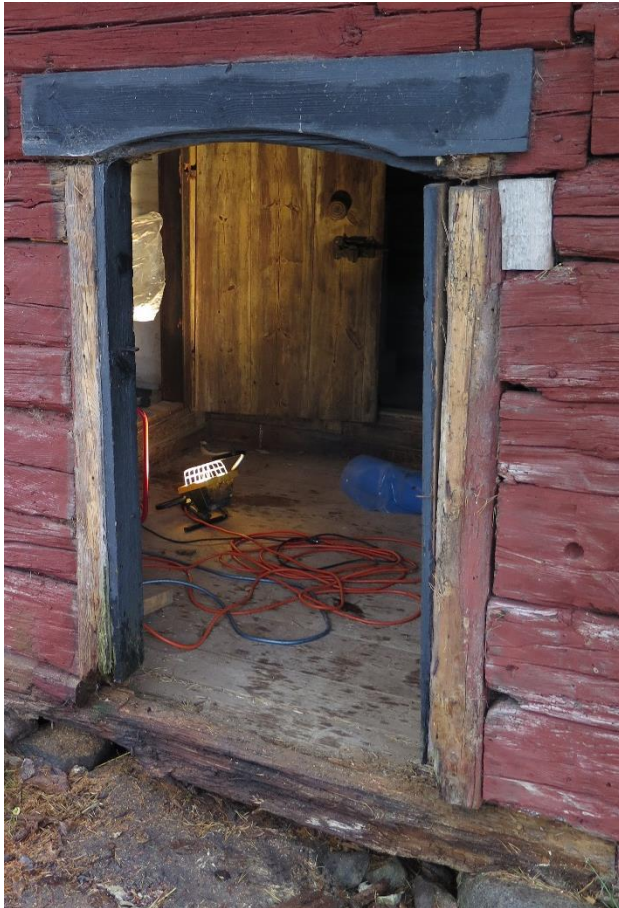
*Ingången före reparation.  
Foto Sara Borgesjö 2015-11-13*

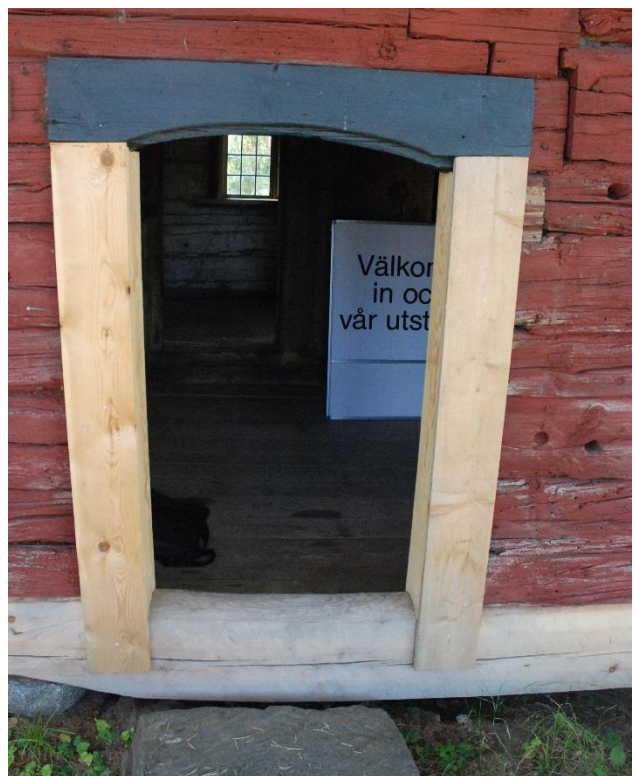
*Ingången efter reparation.  
Foto Hanna Hjalmarsson 2016-09-06*
