## Hammarbystugan på Erikskulle

**Antikvarisk rapport om Hammarbystugans upprustning 2015–2018,  
Söderbykarls socken, Norrtälje kommun, Stockholms län, Uppland.**

Rapport 2018: 08  
Rolf Hammarskiöld

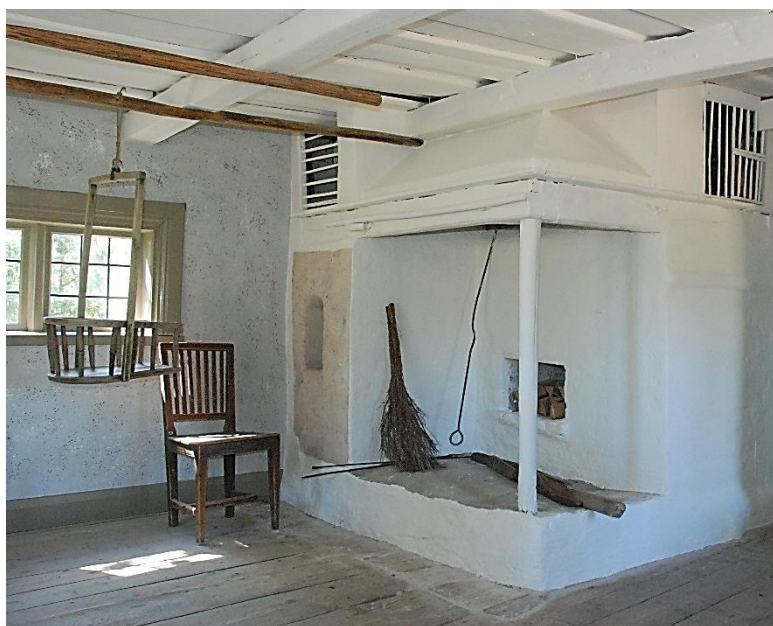
*På midsommarafton 2018 återinvigdes Hammarbystugan, med nyligen renoverat och inrett kök. Foto 2018-07-08 Rolf Hammarskiöld*

Väggarna lerklinades. Bruket fick en traditionell sammansättning, utan sand men med en relativt hög andel växtfiber. Bara ett påslag gjordes, för att få ett tidsenligt utseende. Då lerklining torkade uppstod horisontella sprickor, vilka senare fylldes igen. Lerklining togs även till att laga gamla skador i kökseldstaden.

Våren 2018 följde avslutande målning. Efter tvätt målades taket med vit limfärg. Väggarna stänkmålades med limfärg - vita och mörkgrå stänk på en ljusgrå botten. På kökseldstadens västra sida finns kvar en dokumentationsyta av den färggrannare stänkmålning, som köket hade före renoveringen.

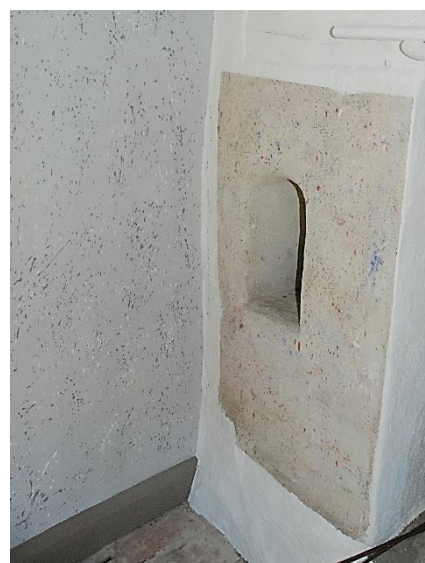
*Bilden ovan visar till vänster kökets nygjorda stänkmålning i grå toner, till höger en dokumentationsyta av föregående, färggrannare stänkmålning (blå, gul och röd). Foto 2018-07-08 Rolf Hammarskiöld*
